建筑工程质量事故分析

本书对建筑工程中经常出现的缺陷和事故进行介绍和分析,并概述其处理措施。本书共10个项目,其中项目1为总论;项目2概述了建筑工程检测的基本方法;项目3至项目8分别较为系统地讨论了土方、地基、基础工程,砌体结构工程,钢筋混凝土工程,特殊工艺及钢结构工程,防水工程,装饰装修工程的质量控制和可能出现的缺陷、事故,每个项目均有较为详细的案例分析;项目9概述了结构缺陷的处理方法;项目10概述了常见自然灾害引发的建筑事故及其处理。

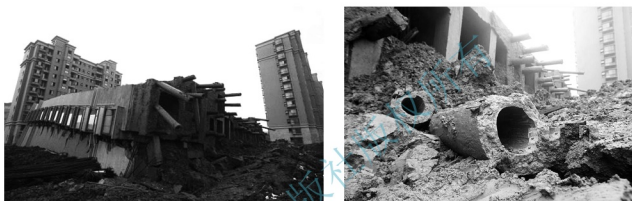
图 1.1 倒塌事故现场

2009年6月27日凌晨5点30分左右，当大部分上海市民还在睡梦中的时候，家住闵行区莲花南路、罗阳路附近的居民却被“轰”的一声巨响吵醒，伴随而来的还有一些震动。没过多久，他们发现不是发生了地震，而是附近的“莲花河畔景苑”小区中一栋13层的在建住宅楼倒塌了（图1.1）。

2009年7月3日，上海市政府召开新闻发布会称，事故主要原因为楼房北侧短期内堆土高达10m，而南侧正在开挖4.6m深的地下车库基坑，两侧压力差导致过大的水平力，超过了桩基的抗侧能力。

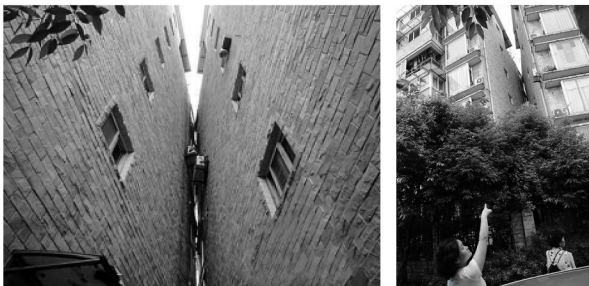
图 1.2 成都市“校园春天”小区 6 号楼和 1 号楼

2009 年我国相继出现了“楼歪歪”“楼脆脆”等建筑质量问题。例如,2009 年 7 月中旬的一场大雨后,成都市“校园春天”小区原来相距很近的两栋楼房居然微微倾斜,靠在了一起,造成路面、围墙开裂,如图 1.2 所示。

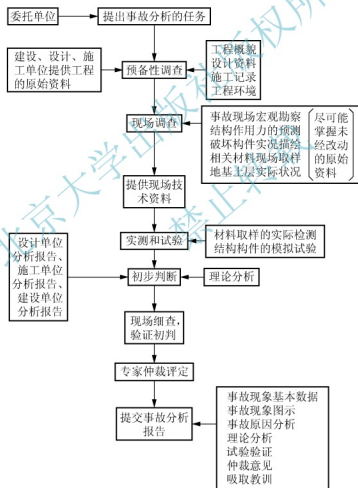
图 1.3 破坏或倒塌事故分析过程框图

上述几个基本阶段可用框图表示, 如图 1.3 所示。

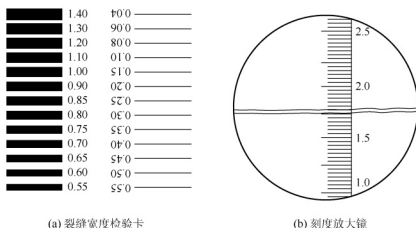
图 2.1 裂缝检测

裂缝检测如图2.1所示,裂缝长度可用钢尺或直尺量,宽度可用检验卡(表明裂缝宽度,可做对比)、塞尺和20倍的刻度放大镜测定。检验卡实际上为一种标尺,上面印有不同宽度的线条,与裂缝对比即可确定裂缝宽度。刻度放大镜中有宽度标注,可直接读取。裂缝深度可用细钢丝或塞尺探测;也可用注射器注入有色液体,待干燥后凿开混凝土观测;或用超声回弹法测定。测得的混凝土梁表面裂缝展开示意如图2.2所示。

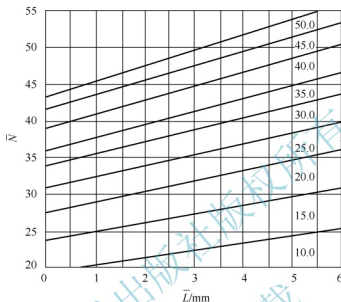
图 2.3 统一测强曲线(f_{cu} 以 MPa 计)

如不是耐久性的事故, 在新建混凝土结构的检测中可取 $\bar{L}=0$ 。JGJ/T 23—2011 已将式(2-1)求出的对应值列成表格, 查用很方便。如将该表格用图表示, 则如图 2.3 所示。

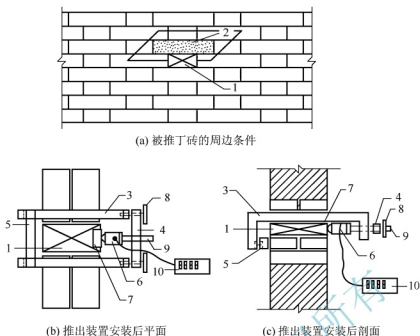
图 2.12 推出法的推出装置安装

(2) 清砂浆缝是为了使推出装置安装就位，如图 2.12 所示，并保证被测砂浆层处于统一的边界条件。具体做法：先用冲击钻及特制金刚石锯将被推砖顶部的砂浆层锯掉，然后用扁铲插入上一层砂浆中轻轻撬动，使被推砖上部的两块顺砖脱落取下，形成一个断面尺寸为 $240\text{mm} \times 60\text{mm}$ 的孔洞，最后再用锯将被推砖两侧缝砂浆清除，为推出检测做好准备。

(3) 最后的步骤是推出。待清好缝后，把推出装置安装在已处理好的孔洞中，接好传感器与仪表并清理归零，用专用扳手旋转加载螺杆对推出砖加载，观察传感器仪表，记录下砖被推出时最大的推出值，随即取下被推出砖测量，并记录砂浆饱满度值。

- 1—被推出砖；2—被清除砖及砂浆竖缝；3—支架；4—前梁；5—后梁；
6—传感器；7—垫片；8—调平螺钉；9—传力丝扣；10—推出力显示器

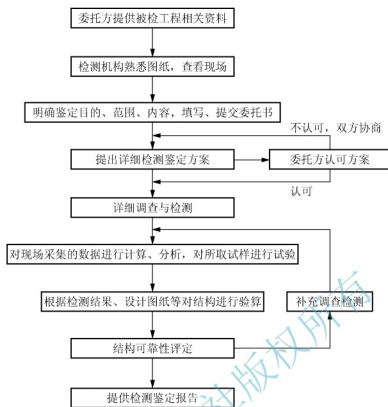
图 2.19 可靠性鉴定程序

对于建筑结构可靠性鉴定程序, 虽然不同的标准会存在一些差别, 但大致都按如图 2.19 所示的程序进行。

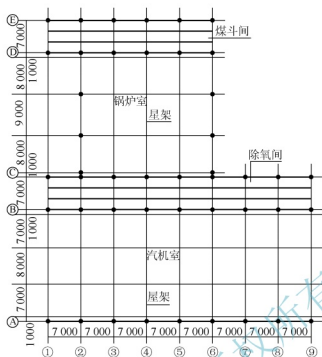
图 2.20 一期厂房结构布置简图

锅炉室与另一侧煤斗间相连,为4层框架结构房屋,楼层标高为7.0m、12.0m、21.0m、28.0m,楼板为现浇钢筋混凝土楼板,结构布置如图2.20所示。

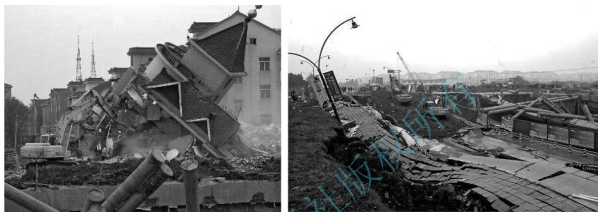
图3.1 杭州地铁工地坍塌事故现场

2008年11月15日下午，杭州萧山湘湖段地铁施工现场发生塌陷事故。风情大道长达75m的路面坍塌，并下陷15m。正在路面行驶的11辆车陷入深坑，数十名地铁施工人员被埋。在行驶中陷落深坑的车辆，包括一辆327路公交车、一辆大货车、一辆面包车，以及多辆私家车、出租车等，事故现场情况如图3.1所示。我国建设城市地铁已有几十年的历史，发生如此重大的人员伤亡、如此大面积工程损毁的事故还是第一次。

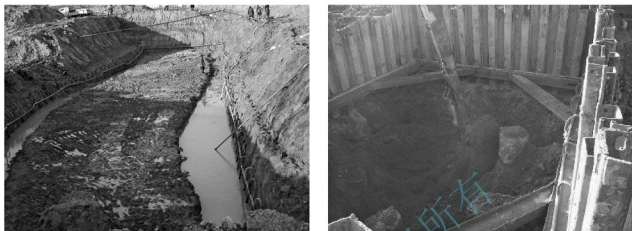
图 3.4 基坑降水现场

目前常用的人工降水方法有集水坑降水、井点降水、集水坑与井点相结合的降水方法。井点降水根据其设备不同又可分为轻型井点、喷射井点、电渗井点、管井井点和深井井点等。图 3.4 所示为基坑降水现场。

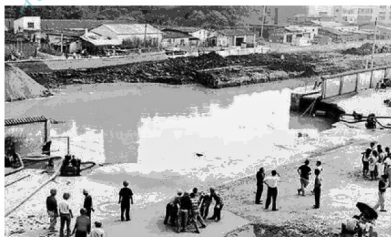
图3.5 广州地铁二号线延长线塌方

2004年9月25日凌晨0时20分,广州地铁二号线延长线新港东路琶洲路段地铁隧道基坑旁的地下自来水管被工程车压破爆裂,大量自来水注入基坑并引发了大面积塌方(图3.5),该路段琶洲塔附近由西往东方向约两个篮球场大小的路面塌陷,三辆当时经过此处的摩托车跌落坑中。事故导致琶洲村和教师新村数千居民近8h内处于停水状态。

事发的原因是由于工地北側道路下方一条自来水管受工地施工运泥重型车的碾压而爆裂,引发漏水造成基坑和路段出现局部塌方。位于琶洲塔下的塌方现场成了一个面积有两个篮球场大的“水塘”,地铁工地靠新港东路一边的墙壁已经倒塌,新港东路上由东往西

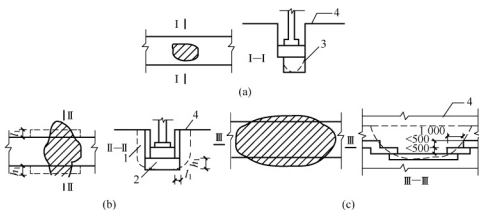
图 3.8 松土坑的处理

在地基基础施工时,当遇到填土、墓穴、淤泥等局部松软土时,如果坑的范围较小,可按图 3.8(a)所示处理。

当坑的范围较大或因其他条件限制,基槽不能开挖太宽,槽壁挖不到天然土层时,则应将该范围内的基槽适当加宽,加宽的宽度 l_1 应按下述条件决定,如图 3.8(b)所示。

如果坑在槽内所占的范围较大(长度在 5m 以上),且坑底土质与槽底土质相同,也可将基础落深,做 1:2 踏步与两端相接,如图 3.8(c)所示。踏步多少根据坑深而定,但每步高不大于 0.5m,长不小于 1.0m。

1—软弱土；2—2:8 灰土；3—松土全部挖除后填以好土；4—天然地面

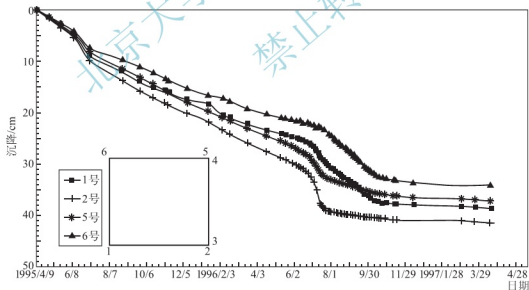
图 3.11 综合楼沉降观测点布置及沉降发展情况

综合楼沉降观测点布置及沉降发展情况如图 3.11 所示。综合楼建设过程沉降观测表明：主体结构完成后，1996 年 6 月 21 日最大沉降点为东南角 2 号测点，沉降量为 314.87mm ，最小沉降点为西北角 1 号测点，沉降量为 256.43mm 。两点不均匀沉降为 97.81mm ，综合楼已产生明显倾斜，并呈发展趋势，各观测点的沉降速率尚未减小，也在发展中。为了有效制止沉降和不均匀沉降进一步发展，经研究决定进行加固纠偏。

在地基加固过程中，附加沉降应予以重视。从图 3.11 中可以看到，在施工初期不均匀沉降发展趋势加快。在加固和纠倾后期，沉降发展趋势得到有效遏制，不均匀沉降明显减小，原先沉降较大的东南角，沉降已稳定。加固纠倾完成后，不均匀沉降进一步减小，沉降观测资料表明所采用的综合加固纠倾方案是合理有效的。

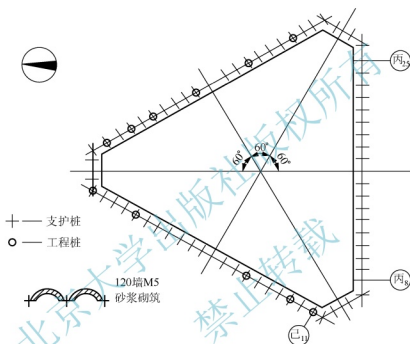
图 3.12 基坑平面示意

先用机械挖土至标高 -5.5m 处(自然地面为标高 0.00 ，然后开始做支护桩——灌注桩，桩径 500mm ，主筋 $6\Phi 16$ ，桩长 8.9m ，桩底标高 -14.40m 。东西两侧分别有 6 根和 5 根工程桩兼做支护桩。工程桩直径 800mm ，主筋 $8\Phi 25$ ，桩长 13.45m ，桩底标高 19.25m 。基坑平面示意如图 3.12 所示。

桩基工程从已₁₁线的支护桩开始，顺时针方向施工，至全部桩打完后，开始挖土。设计要求桩之间的挡土墙随挖土随砌筑，即挡土墙自上而下砌筑。施工时改为一次挖到底后再砌筑挡土墙：先用机械挖土至离设计底标高 300mm 处，即 -12.07m 处，然后用人工挖土清底，当清土到丙₈~丙₂₅轴的一排支护桩时，清土才完成，大部分支护桩随即倾覆，桩顶最大位移近 3m ，封顶梁被拉裂变形，最大裂缝宽度达 10cm ，混凝土脱落。

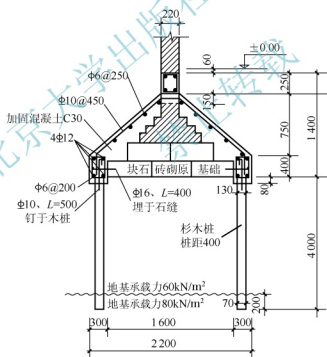
图 3.14 软土地基基础加固简图

(6) 基础加固所用混凝土强度等级为 C30，形成了承台地梁、地梁及斜坡台原基础的有效传力系统。

图 3.14 所示为软土地基基础加固简图。

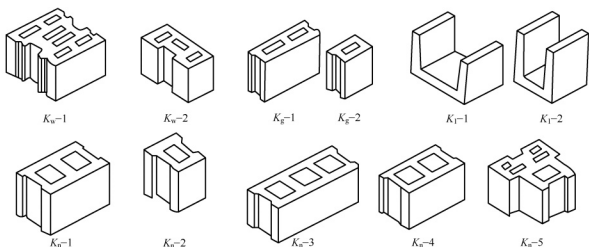
图 4.3 轻集料混凝土小型砌块的块型

(2) 砌块使用了单排孔的规格品种，使起保温隔热作用的空气层厚 130mm，没有充分发挥空气特别具有的保温隔热作用。轻集料混凝土小型砌块的块型如图 4.3 所示。

(3) 单排孔通孔砌块墙体，上、下砌块仅靠壁肋面粘接，上下通孔，易产生空气对流，热辐射大。

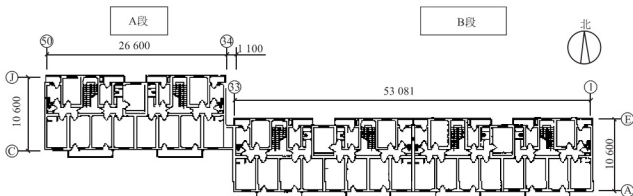
图 4.4 某五层砌体结构住宅平面简图

某住宅楼位于该市某住宅区内，为五层砌体结构，总建筑面积为 $4\,167\text{m}^2$ ，在平面上被划分为 A、B 两部分（段），A 段平面轴线尺寸为 $10\,600\text{mm} \times 26\,600\text{mm}$ ，B 段平面轴线尺寸为 $10\,600\text{mm} \times 53\,081\text{mm}$ （图 4.4）。楼板为装配式预制 RC 板，采用条形基础，下有 750mm 厚 $3:7$ 灰土垫层。自 1992 年始，房屋局部墙体即出现裂缝，个别住户门窗开启不畅。自 2001 年 3 月起，该楼纵墙即有裂缝发展迅速，局部门窗玻璃被挤碎，局部室内隔墙形成通缝；散水随建筑物下沉后呈倒流水状；楼前道路有多处开裂下陷；建筑物地基出现下沉迹象，已对房屋的安全使用造成一定的影响。

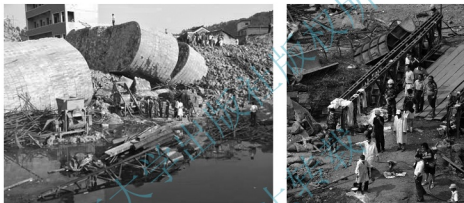
图 4.5 倒塌事故现场

2007年8月13日下午4时40分左右，湖南省湘西土家族苗族自治州凤凰县正在建设的沅江大桥发生坍塌事故，桥梁将凤凰县至山江公路阻断，当时现场正在施工，造成64人死亡，22人受伤，直接经济损失3974.7万元。倒塌事故现场如图4.5所示。

相关技术资料显示，沅江大桥是凤凰县至大兴机场二级路的公路桥梁，桥身设计长328m，跨度为4孔，每孔65m，高度42m。按照交通运输部的标准，此桥属于大型桥。

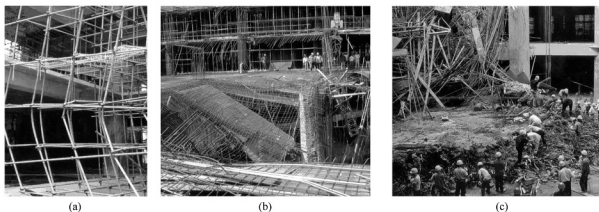
图 5.8 事故现场情况

2005 年 9 月 5 日 22 时 10 分左右，在北京市西城区西单地区西西工程 4 号地项目工地（建筑面积为 205 276m²），施工人员在浇筑混凝土时，模板支撑体系突然坍塌，造成 8 人死亡、21 人受伤，事故现场情况如图 5.8 所示。后经专家鉴定因计算错误造成模板支架承载力不够，导致浇筑混凝土后坍塌。

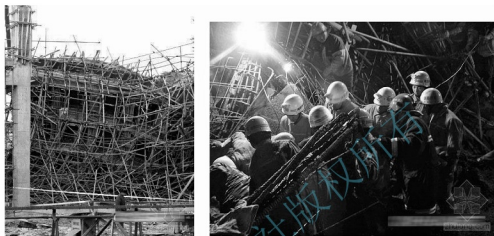
图 5.9 脚手架倒塌事故现场

脚手架搭设应有专项施工方案，搭设完毕应进行验收、安全交底后才能使用。这方面的教训极其深刻。例如，2010年1月12日，贵州省福泉市利森水泥厂一处工地脚手架突然倒塌，造成8死2伤，事故现场如图5.9所示。

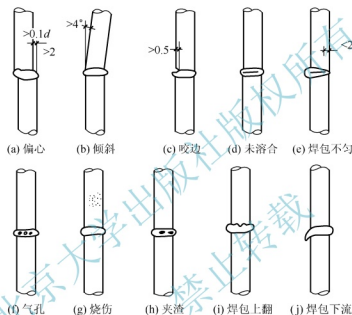
图 5.13 电渣压力焊接头缺陷

某大厦建筑面积 34 000m²，主楼 20 层，总建筑高度 77m，采用框架-剪力墙结构，主楼底层层高 5m，2、3 层层高 4.8m，4~10 层层高 3.4m，11~20 层层高 3m。该工程作为高层建筑，竖向钢筋用量较大，直径较粗，同时，为了便于运输，钢筋的生产长度一般在 9m 以内。在比较了焊接质量、生产效率和经济效益等综合指标后，该工程采用了竖向钢筋电渣压力焊。但由于选择的施工队伍素质不高，在焊接过程中操作不当，焊接工艺参数选择不合理，产生了各种各样的质量缺陷。在钢筋工程质量检查中，发现了大量的电渣压力焊钢筋偏心、倾斜、咬边、未溶合、焊包不匀、气孔、烧伤、夹渣、焊包上翻、焊包下流等缺陷(图 5.13)，致使大面积钢筋焊接工程返工。

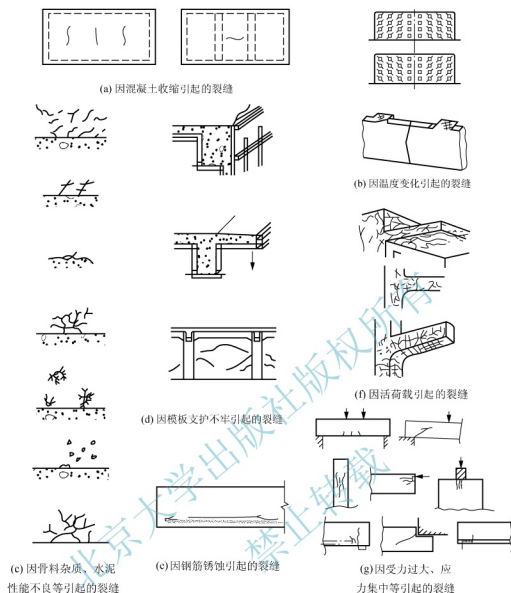
图 5.14 常见的裂缝形态

裂缝产生的原因不同，其表面形态及特征也各异，一些常见的裂缝形态如图 5.14 所示。

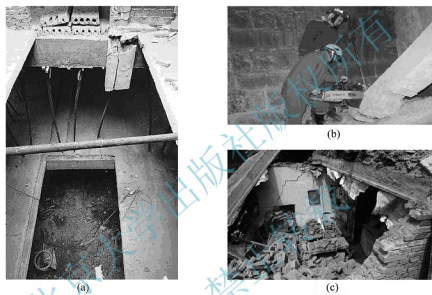
图 5.23 公路局 A 栋楼预制板断裂现场

湖北省公路局 A 栋是一栋 7 层的砖混结构住宅楼。1999 年 1 月 11 日浇筑第 5 层圈梁，13 日下午拆除模板后安装预制板，当晚灌缝。14 日上午 10 时前后，施工单位组织人员往 6 层楼面上搬砖，如图 5.22 所示，在楼面④~⑤轴、③~④轴开间内有 72 块红砖放置在预制板上，重约 210kg，距⑤轴约 40cm。10 点 35 分，6 层预制板突然断裂，有 4 块预制板垂直

坠落至底层，并击断1~5层楼面预制板，墙体完好，无人伤亡，现场如图5.23所示。

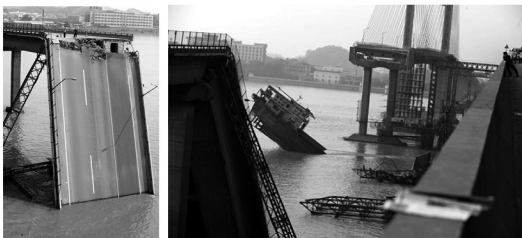
图 5.26 九江大桥被撞断现场

2007年6月15日凌晨，325国道广东佛山九江大桥发生一起运沙船撞击桥墩事件，导致九江大桥桥面部分断裂，交通中断。九江大桥被撞断现场如图5.26所示。

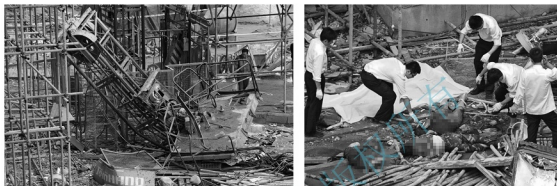
图 6.1 电梯坠落事故现场

2012年9月13日，湖北省武汉市“东湖景园”在建住宅发生施工电梯从30层坠落事故，共有19人遇难。事故现场如图6.1所示。

当日中午13时26分，刚刚吃完午饭的19名粉刷工搭上施工电梯，没想到，一分多钟后，施工电梯突然失控，直冲到100m高程后，在顶层失去约束，呈自由落体状直坠地面。造成梯笼内的作业人员随笼坠落。

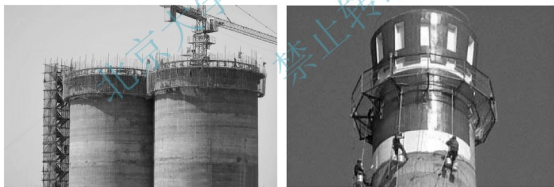
图 6.2 滑模施工现场

滑升模板(以下简称“滑模”)是一种工具式模板,用于现场浇筑高耸的构筑物 and 高层建筑,如烟囱、筒仓、电视塔、竖井、沉井、双曲冷却塔和剪力墙体系及筒体体系的高层建筑等。目前我国有相当数量的高层建筑是用滑模施工的。图 6.2 所示为滑模施工现场。

滑模的施工是在建筑物或构筑物的底部,沿其墙、柱、梁等构件的周边组装高 1.2m 左右的滑模,随着向模板内不断地分层浇筑混凝土,用液压提升设备使模板不断地沿埋在混凝土中的支承杆向上滑升,直到需要的浇筑高度为止。用滑模施工,可以节约模板和支撑材料、加快施工速度和保证结构的整体性。但模板一次性投资多、耗钢量大,对建筑的立面造型和构件断面变化有一定的限制。滑模施工是一项技术性十分强的施工,施工不当就会造成建筑外形、位置、结构破坏等质量事故,甚至造成滑升系统倾覆、坍塌,建筑物或构筑物倒塌等重大质量事故。

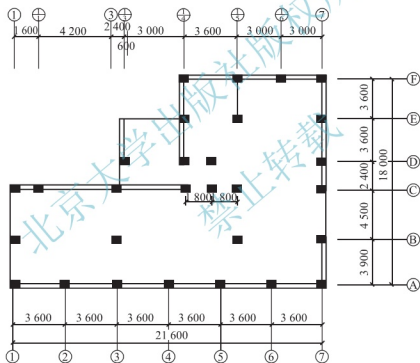
图 6.8 底层平面示意

(1) 结构布置不合理。图6.8所示为底层平面示意。这是框架破坏首先出现在③轴和③轴两轴线相交的柱的重要原因。

(2) 设计计算错误。主要有:没有考虑风荷载,有些荷载取值取得偏小;底层框架柱的计算高度取值偏小;柱截面尺寸过小,如底层柱高 8m ,柱截面面积仅为 $350\sim 600\text{mm}^2$;框架配筋不足,例如③轴线上的3根柱,实际配筋比计算值少 $24.1\%\sim 54.9\%$,③轴线的框架梁配筋少 $52\%\sim 67\%$ 。

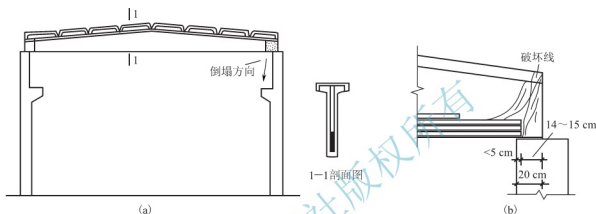
图 6.11 锻造工厂车间结构示意图

某锻造工厂车间（图 6.11）屋面梁为 12m 跨度的 T 形薄腹梁，在车间建成后使用不久梁端头突然断裂，造成厂房部分倒塌，倒塌构件包括屋面大梁及大型面板。

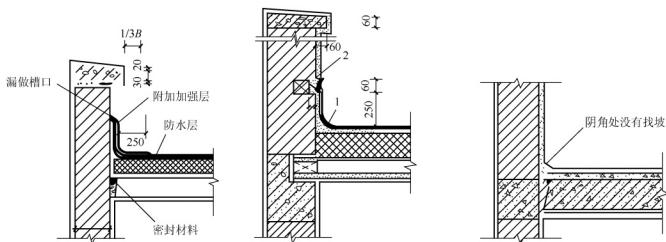
(1) 女儿墙与屋面接触处渗漏,砌筑墙体时,女儿墙内侧墙面没有预留压卷材的泛水槽口,或卷材固定铺设虽然到位,但受气温影响卷材端头与墙面局部脱开,雨水通过开口流入,如图 7.1 和图 7.2 所示。

(2) 屋面与墙面的阴角处渗漏。阴角处找平层没有抹成弧形坡,卷材在阴角处形成空悬,雨水通过空悬(卷材老化龟裂)破口流进墙体,如图 7.3 所示。

图 7.1 漏做压卷材泛水槽口示意 图 7.2 卷材端头与墙面脱开示意 图 7.3 屋面与墙面阴角处形成空悬示意
1—防水卷材；2—卷材收头处

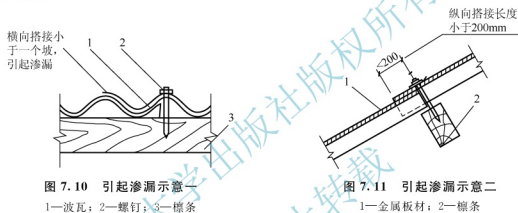
图 7.10 引起渗漏示意一

(1) 连接不符合设计要求。板的横向搭接长度小于一个波;纵向搭接长度小于200mm;板挑出墙面的长度小于200mm;板伸入檐沟的长度小于150mm;板与泛水的搭接宽度小于200mm;屋面的泛水板与突出屋面墙体的搭接高度小于300mm,如图7.10和图7.11所示。

1—波瓦; 2—螺钉; 3—檩条

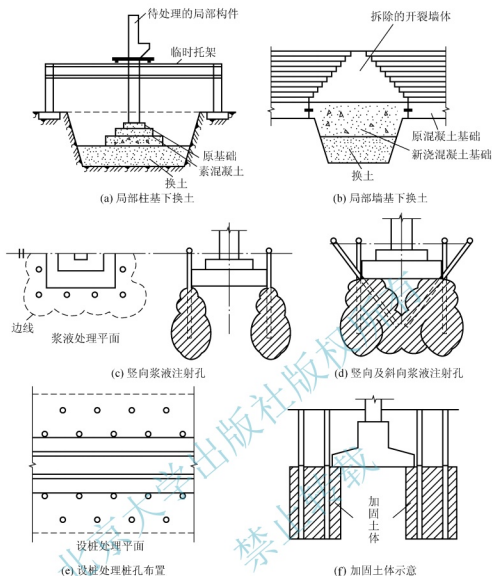
图 9.3 换土、浆液和设桩处理示意

换土处理是指采用强度较大的纯净素土、砂卵石、灰土(1:9或2:8)或煤渣等材料代替一部分过硬地基或过软地基,并夯至密实的措施。其目的是使浅地基的承载力得到提高,使建筑物各处沉降差保持在许可范围以内。换土处理多用于建筑物建成后出现局部轻度塌陷,或表现为建筑物的个别部位发生墙体开裂的情况,如图9.3(a)、(b)所示。为保证换土质量,应认真选择填料。若采用砂垫层,以中粗砂为好,可掺入一定数量的碎石,但要分布均匀;若采用黏性土,塑性指数宜取7~14,接近最优含水量。每层铺土200~300mm,压实后需进行干重力密度测试,必须达到合格标准。

浆液处理是指采用水泥浆液或者硅酸钠(水玻璃)类、环氧树脂类、丙烯酸胺类等化学浆液在已建基础两侧,通过注射孔,将浆液在竖向、斜向或水平方向压入土中,利用压力浆液的扩散作用强化基础以下周边的土体,从而达到提高这部分土体的强度,减少其压缩性,消除其湿陷性的目的,如图9.3(c)、(d)所示。浆液处理又称化学处理,目前我国应用较多的是水泥浆液。其他化学浆液处理造价昂贵,应用并不广泛,只在重要工程(如人民大会堂)及特殊工程中采用。浆液处理采用的条件是基础埋深较浅,需加固处理的土层不太厚,以及中等或较严重的湿陷性地基。

设桩处理是指在已建基础周围设置一排或多排砂桩、灰土桩、石灰桩或旋喷桩,甚至混凝土桩的方法,利用成桩孔时的侧向挤密作用加强基础下部的部分地基,如图9.3(e)、(f)所示。

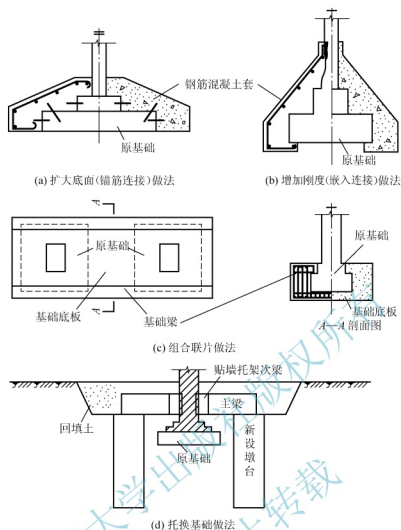
图 9.4 基础处理

增设钢筋混凝土套加固基础做法的关键在于新旧混凝土的连接。一般可采用锚筋连接或嵌入连接两种做法。前者是将扩大部分挖至待加固基础的基底,将柱子根部和旧基础表面打毛,并在旧柱基四周直壁上钻孔,用环氧树脂锚入短筋,把新旧基础连接起来,如图9.4(a)所示;后者是将钢筋混凝土套的下端嵌入旧基础底部边缘,呈环抱状,同时旧基础表面和柱子根部打毛,这就能使新旧基础共同工作,如图9.4(b)所示。嵌入连接做法的缺点是在施工过程中会扰动旧基础下的持力土层,因而在施工时要对柱加临时支撑。

这是指在做好单独基础扩大底面套的同时,再做基础梁伸入混凝土套的两侧,并在基础梁下设置底板,利用钢筋混凝土底板将待加固的基础组合联片,达到进一步扩大基底面积的目的,如图9.4(c)所示。

这是指在原基础两旁新设基础,把由原基础承受的荷载通过另设的传力体系转移到新基础的地基上。另设的传力体系是在墙体两侧设置贴墙的托架次梁,次梁将所受的作用力传给穿越墙体的主梁,再传给新设的基础墩台,如图9.4(d)所示。

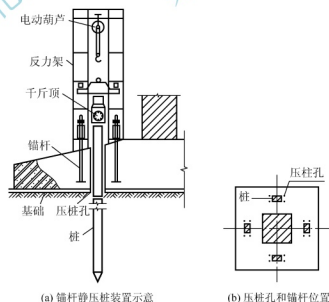
图 9.5 锚杆静压桩装置示意及压桩孔和锚杆位置

近年来,有时也会采用锚杆静压桩托换基础。它是将压桩架通过锚杆与原基础连接,利用建筑自重作为压桩反力,用千斤顶将桩分段压入地基中,通过静压桩承担部分荷载,如图9.5所示。锚杆静压桩适用范围广,可用于黏性土、淤泥质土、杂填土、粉土、黄土等地基。其优点是机具简单,施工作业面小,技术可靠,效果明显。

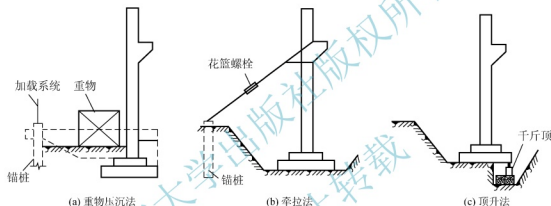
图 9.6 纠偏处理

这是指采用各种在倾斜结构一侧施加作用力的办法,使基础下部的部分地基土进一步压缩,达到纠偏的目的。其中,加压纠偏是常用的一种方法。它可以用重物压沉,如图9.6(a)实线部分所示,或施加外力压沉,如图9.6(a)虚线部分所示,使基础在附加偏心荷载作用下发生一侧附加沉降的过程中逐渐消除两侧的沉降差,达到矫正建筑物倾斜的效果。它适用于地基沉降已趋稳定、上部结构无须再做加固处理的工程。而牵拉或顶升纠偏则是用牵引或顶升设备直接纠正倾斜的上部构件和基础就位的方法,如图9.6(b)、(c)所示。由于倾斜的结构具有整体性,牵引或顶升设备的作用力不可能将倾斜的整体结构矫正过来,故往往要解除被矫正构件和基础的周围联系,设置临时支护措施,矫正就位后尚需用垫块临时固定,最后才能做弥合处理。牵拉或顶升纠偏有时可用于纠正单层工业厂房柱的倾斜。

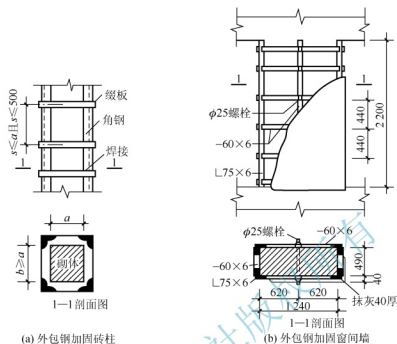
图 9.12 外包钢加固

外包钢常用来加固砖柱和窗间墙。对于砖柱,首先用水泥砂浆把角钢粘贴于被加固砌体的四角,并用卡具临时夹紧固定,然后焊上缀板而形成整体。随后去掉卡具,外面粉刷水泥砂浆,既可平整表面,又可防止角钢生锈,如图 9.12(a)所示。对于宽度较大的窗间墙,如墙的高宽比大于 2.5 时,宜在中间增加一缀板(条),并用穿墙螺栓拉结,如图 9.12(b)所示。外包角钢不宜小于 $\angle 50 \times 5$,缀板(条)可用 $35\text{mm} \times 5\text{mm}$ 或 $60\text{mm} \times 12\text{mm}$ 的钢板。注意:加固角钢下端应可靠地锚入基础,上端应有良好的锚固措施,以保证角钢有效地发挥作用。

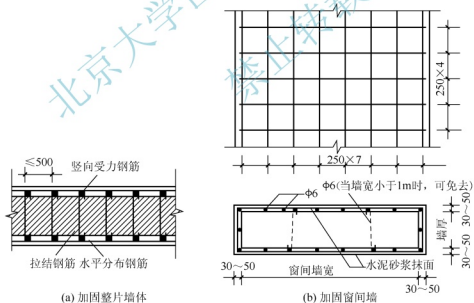
图 9.13 钢筋网水泥砂浆加固

钢筋网水泥砂浆加固的具体做法如图 9.13 所示。

钢筋网水泥砂浆面层厚度宜为 30~45mm，若面层厚度大于 45mm，则宜采用细石混凝土。面层砂浆的强度等级一般可用 M7.5~M15，面层混凝土的强度等级宜用 C15 或 C20。面层钢筋网需用 $\Phi 4 \sim \Phi 6$ 的穿墙拉结钢筋与墙体固定，间距不宜大于 500mm。受力钢筋的保护层厚度不宜小于表 9-1 中的值。

喷抹水泥砂浆面层前, 应先清理墙面并加以湿润。水泥砂浆应分层抹压, 每层厚度不宜大于 15mm, 以便压密压实。原墙面如有损坏或酥松、碱化部位, 应拆除后修补好。

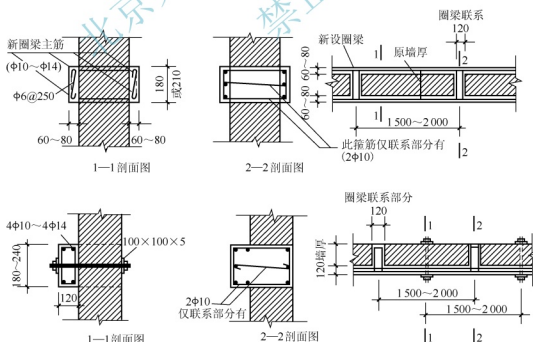
图 9.14 增设圈梁加固砌体

若墙体开裂比较严重, 为了增加房屋的整体刚性, 可以在房屋墙体一侧或两侧增设钢筋混凝土圈梁, 也可采用型钢圈梁。钢筋混凝土圈梁的混凝土强度等级一般为 C15~C20, 截面尺寸至少为 120mm×180mm。圈梁配筋可采用 $\Phi 10 \sim \Phi 14$, 箍筋可用 $(\Phi 5 \sim \Phi 6) @ (200 \sim 250)$ mm。为了使圈梁与墙体更好结合, 可用螺栓、插筋锚入墙体, 每隔 1.5~2.5m 可在墙体上凿通一洞口(宽 120mm), 在浇筑圈梁的同时填入混凝土, 使圈梁咬合于墙体上。增设圈梁加固砌体如图 9.14 所示。

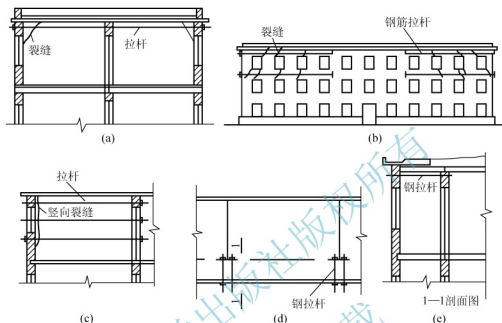
图 9.15 增设拉杆加固砌体

墙体因受水平推力、基础不均匀沉降或温度变化引起的伸缩等原因而产生外闪，或者因内外墙咬槎不良而裂开，可以增设拉杆，如图 9.15 所示。拉杆可用圆钢或型钢。

如采用钢筋拉杆，宜通长拉结，并可沿墙的两边设置。对较长的拉杆，中间应设花篮螺栓，以便拧紧拉杆。拉杆接长时可用焊接。露在墙外的拉杆或垫板螺帽，应做防锈处理，为了美观，也可适当做些建筑处理。

增设拉杆的同时也可增设圈梁，以增强加固效果，并且可将拉杆的外部锚头埋入圈梁中。

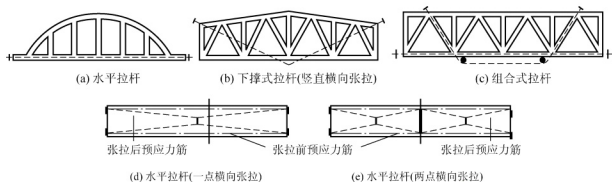
图 9.21 预应力加固法示意

以预应力拉杆分, 预应力加固法有水平拉杆、下撑式拉杆和组合式拉杆 3 种。以张拉方法分, 预应力加固法有水平横向张拉(水平横向张拉和竖直横向张拉)、机械张拉和电热张拉 3 种。预应力加固法示意如图 9.21 所示。

① 加固梁时, 必须在施工前精确计算对水平拉杆或下撑式拉杆横向张拉的控制量(位移), 并对拉杆端头传力处做认真的质量检查(指钢托套与原构件间的空隙、拉杆端头与钢托套的连接、锚具附近混凝土的质量等)。横向张拉时要做好预张拉, 以确定横向张拉量的起点。当横向张拉量达到控制量的要求后, 用点焊将拉紧螺栓上的螺帽固定, 并在预应力拉杆外做防火保护层或涂防锈漆。

② 加固柱时, 也必须在施工前精确计算对受压撑杆横向张拉的控制量, 并对杆端传力处做认真的质量检查。横向张拉时也要做好预张拉, 以确定张拉量的起点。横向张拉完毕后, 应用连接板焊接双侧加固的撑杆以固定其位置。焊好连接板后, 应用砂浆填补撑杆与柱间的缝隙。对撑杆、缀板、连接板和拉紧螺栓做防火保护层或涂防锈漆。

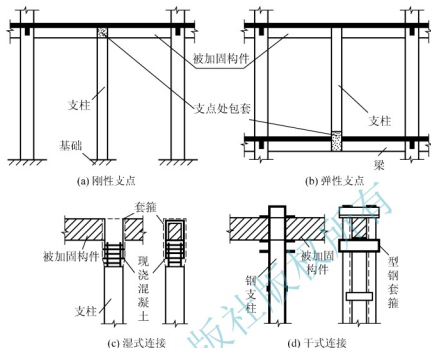
图 9.22 增设构件加固法示意

在梁、桁架的跨中增设支柱、支撑等构件, 可以较大幅度地提高被加固构件的承载力, 减小其挠曲变形, 这是常用的一种加固措施。它一般分为刚性支点做法和弹性支点做法两种, 如图 9.22(a)、(b)所示。前者(如设置支承在基础上的支柱)形成的支点没有变

增设支柱（或支撑）的主要构造问题是它与被加固构件间有可靠的连接。这种连接有两种构造做法，即湿式连接和干式连接，如图 9.22(c)、(d)所示。

① 对于钢筋混凝土支柱，可采用湿式连接，做法是使被加固构件露出钢筋，与支柱的钢筋焊接后，再在连接节点处浇筑混凝土。节点处的后浇混凝土的强度等级不低于 C25。

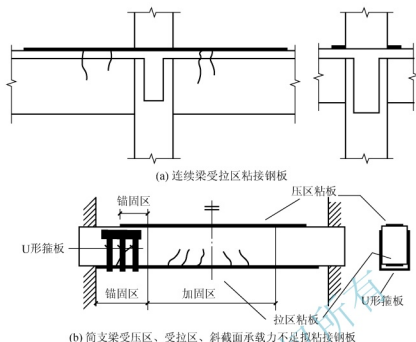
图 9.23 粘接钢板法加固连续梁示意

用粘接钢板法加固连续梁示意如图 9.23 所示。加固钢板的设计方法（需要截面积、布置等）与钢筋混凝土构件中纵向受力筋和箍筋的设计十分相似，但需考虑加固钢板的锚固黏结长度问题。此长度又与加固构件混凝土的抗剪强度、胶粘剂的黏结强度、加固钢板的抗拉强度及加固钢板的截面尺寸等因素有关。

- ① 对加固混凝土构件的黏合面应用洗涤剂刷除油污并用清水冲洗，再对黏合面打磨，除去 1~2mm 表层，直至完全露出新面，待冲洗干燥后用丙酮擦净表面。
- ② 应对加固钢板的黏合面进行除锈和粗化处理(如用喷砂或砂轮打磨，打磨纹路应与钢板受力方向垂直)。
- ③ 粘接钢板前应设法对被加固构件卸荷(如采用千斤顶顶升法等)。
- ④ 将胶粘剂配制好后涂抹在已处理好的混凝土黏合面和钢板黏合面上，厚度为 1~9mm，中间稍厚边缘稍薄，然后，将钢板粘贴于预定位置上。粘贴后用手锤沿贴面轻轻敲击，保证密实。粘贴完毕立即用夹具夹紧，以胶液刚要从钢板边缘挤出为度，24h 后拆除夹具。
- ⑤ 加固后的钢板表面要抹水泥砂浆保护。
- ⑥ 胶粘剂施工时应注意防火和防中毒。
